## HOOFDPIJNDETAILS IN HET NIEUWE RIJKSMUSEUM: 'OUDE GEBOUW ZAT VOL (BRAND)TECHNISCHE VERRASSINGEN'

MARC À CAMPO, VAN **ADP ARCHITECTEN** IN AMSTERDAM, KIJKT TEVREDEN TERUG. VANAF 2005 WAS ADP ALS LOKALE ARCHITECT BETROKKEN BIJ DE VERNIEUWBOUW VAN HET RIJKSMUSEUM. **CRUZ Y ORTIZ ARQUITECTOS** HEEFT IN NEDERLAND EEN EIGEN BV, MET TIEN MENSEN, MAAR OM HET ONTWERP GOED INGEPAST TE KRIJGEN IN DE NEDERLANDSE BOUWGEWOONTES (EN REGELGEVING) WERD EEN BEROEP GEDAAN OP ADP. ONGEVEER DE HELFT VAN DE BESTEK- EN WERKTEKENINGEN ZIJN DOOR ADP GEMAAKT. IN TOTAAL ZIT **32.500 UUR TEKENWERK** VAN MARC À CAMPO EN ZIJN TEAM IN HET PROJECT. EEN **MEGAKLUS** MET SUPER INGEWIKKELDE DETAILS. "HET GEBOUW ZIT VOL HOOFDPIJN-DETAILS. NIKS GEEN COPY PASTE, NIKS GEEN DETAILS UIT DE CATALOGUS. EEN **HONDS-MOEILIJKE OPDRACHT**. MAAR EENMAAL OVER DE STREEP - ALS ALLES IS GELUKT - GEEFT DAT EEN ENORME BEVREDIGING."

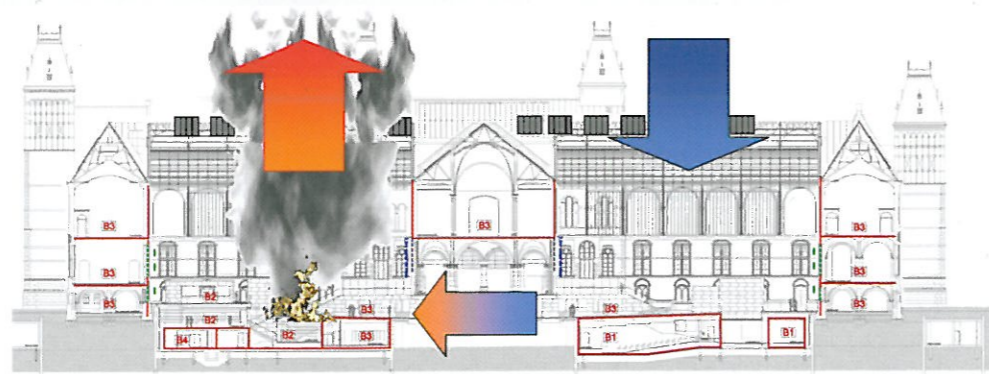
DE ATRIA ZIJN VOORZIEN VAN EEN ROOK EN WARMTE AFVOERINSTALLATIE: BIJ EEN BRAND IN ÉÉN VAN DE ATRIA WORDEN IN BEIDE ATRIA DE DAKLUIKEN OPEN GESTUURD EN WORDT TOEVOERLUCHT VANUIT HET ANDERE ATRIUM AANGEVOERD, WAARDOOR DE ROOK VIA DE DAKLUIKEN WORDT AFGEVOERD.

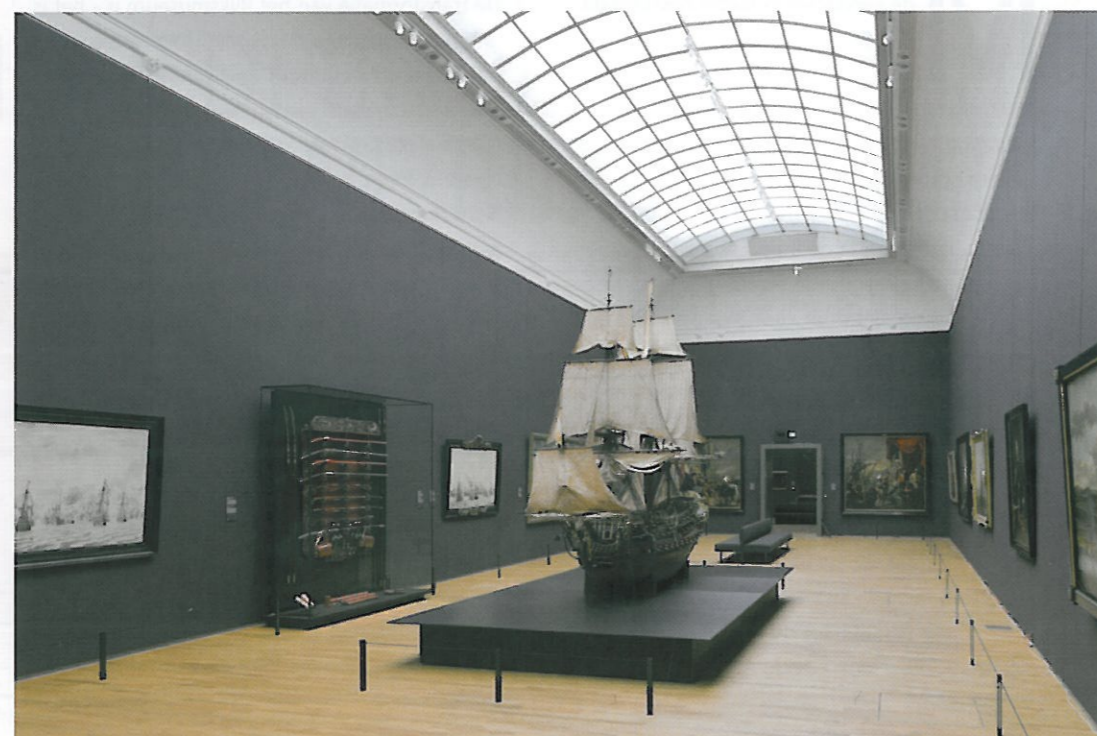
FOTO LINKS: GALERIJ ZEVENTIENDE EEUW. OP DE ACHTERGROND EEN VAN DE HOUTEN POORTEN. PHOTO CREDIT: IWAN BAAN. IMAGE COURTESY OF RIJKSMUSEUM.

Tussen de brandcompartimenten zijn houten poorten, opgenomen met deuren die automatisch dichtvallen in geval van brand - nog zo'n hoogstandje. Aanvankelijk in staal gedacht maar uiteindelijk zijn die poorten in hout uitgevoerd, met daarin een staalplaat. Deze sluisen zijn getest bij Efectis. En dat niet 'autonoom', zegt Peters: "De complete ombouw rondom de houten

poorten, inclusief het parket, is in het laboratorium beproefd." De eis was 60 minuten brandwerendheid. A Campo herinnert zich: "Toen de proef boven de zestig uitkwam steeg een gejuich op. Deze poorten zijn bouwtechnisch door Cruz y Ortiz Arquitectos in overleg met DGMR en de aannemer uitgewerkt."
